ASPECTOS SOCIOAMBIENTAIS, URBANIZAÇÃO E USO DA BACIA HIDROGRÁFICA DO TUCUNDUBA- BELÉM/PA

SOCIO-ENVIRONMENTAL ASPECTS, URBANIZATION AND USE OF THE TUCUNDUBA-BELÉM/PA WATERSHED

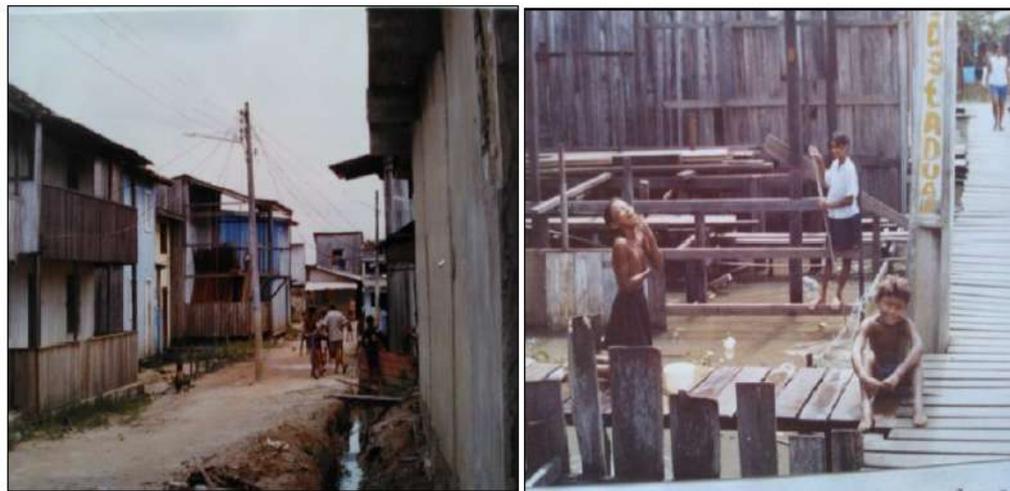
Figura 2 - Rua aterrada pelos moradores e a construção de estivas para interligar palafitas

Targa et al. (2012) afirmam que a ocupação do Tucunduba foi marcada pelo desmatamento da área, e introdução de estivas de madeira para possibilitar a edificação de palafitas, estas foram aterradas com serragem, lixo, piçarra, caroços de açaí e outros materiais, para garantir acesso e as frentes das palafitas, causando represamento de água sob essas habitações (Figura 2).

A palafita é uma habitação tipicamente ribeirinha, trata-se de uma casa de madeira suspensa para evitar alagamentos nos períodos de cheia do Tucunduba, que são interligadas ao solo ou outras casas por meio de estivas (pontes) construídas pelos moradores. Este modelo de habitação é amplamente reproduzido nas baixadas e, devido à ausência de estrutura urbana, a situação se torna precária para o igarapé e para a população local (NASCIMENTO; LEÃO, 2020).

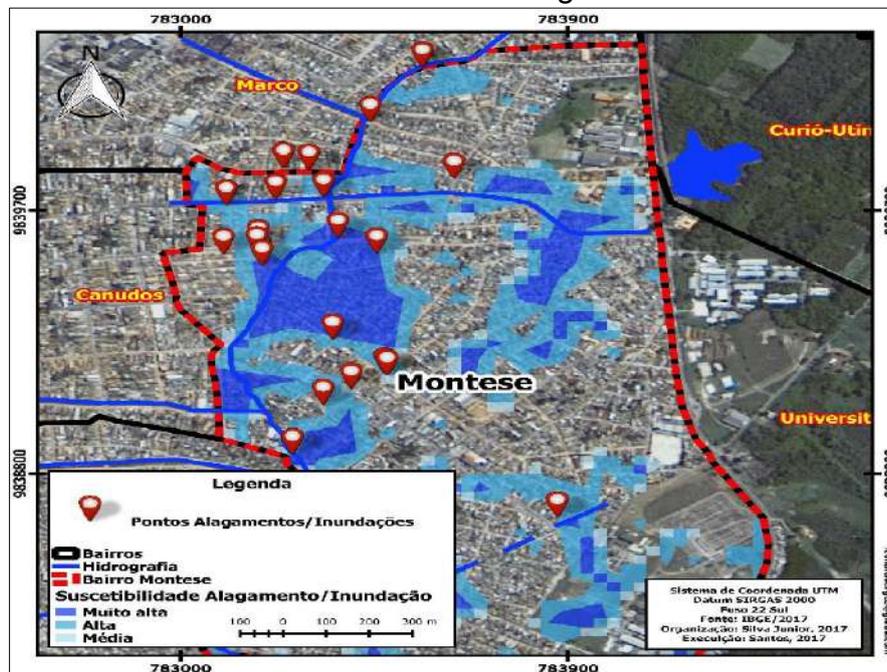
Figura 3 - Pontos e áreas suscetíveis a alagamentos no bairro Montese

Silva Júnior (2018) identificou que o bairro Montese (Figura 3) é um dos que mais sofrem com alagamentos devido a presença de três fatores estruturais que agravam a situação:

- i) condições naturais do relevo que possui bordas elevadas com altitudes de até 25m contornando um relevo plano com altitude abaixo de 5m, colaborando para o maior escoamento da água superficial das áreas mais íngremes para as mais planas;
- ii) precariedade e ineficiência do sistema de drenagem do Tucunduba, pois os canais são construídos com dimensões e profundidade inapropriadas para receber grandes volumes de água;
- iii) aspectos socioeconômicos e culturais que determinam a ocupação desordenada do solo (muitas vezes com residências, tipo palafitas, dentro do curso natural das águas) e o despejo de resíduos sólidos dos canais que impedem a drenagem da água. A Figura 4. (A, B, C e D) representa os resíduos descartados em locais e

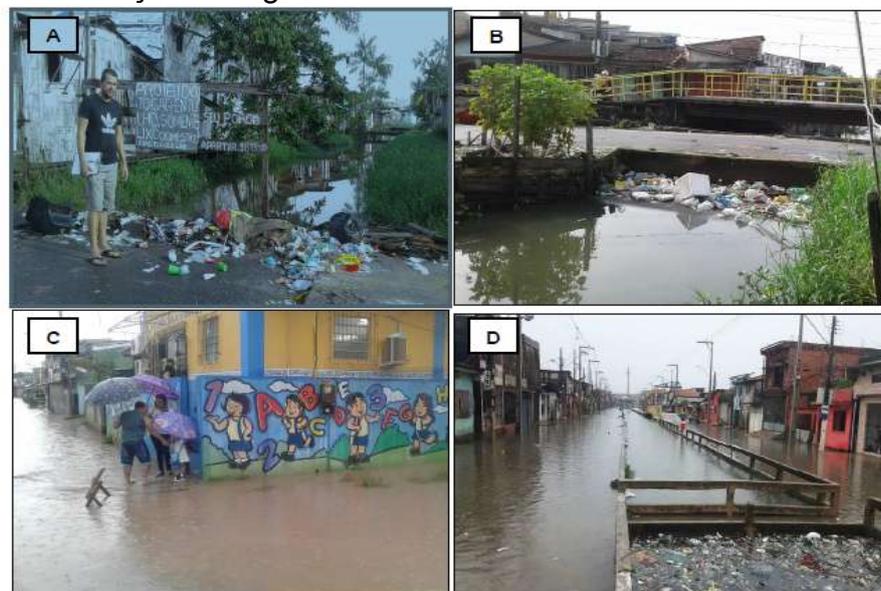
Figura 4 - Descarte inadequado de resíduos e sua correlação com os casos de inundação e alagamento no bairro Montese

horários inadequados, contribuindo com os casos de inundação e alagamento de vias e casas no bairro Montese

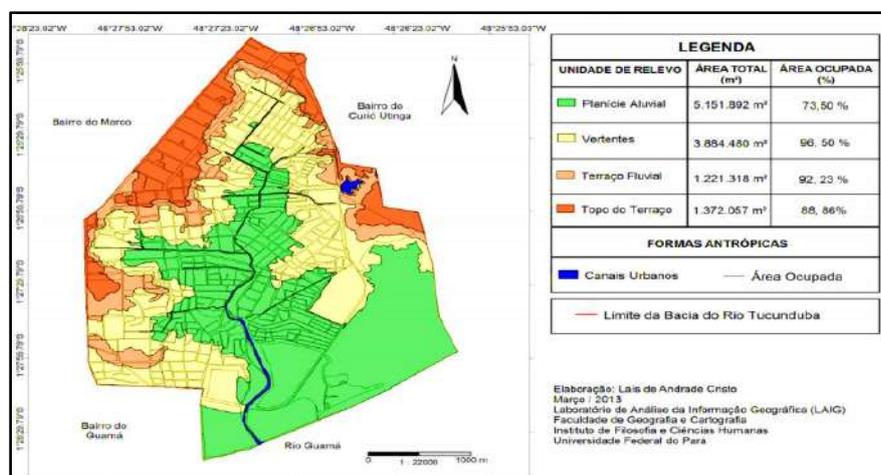
Figura 5 – Mapa de unidades de relevo e área ocupada na bacia do Tucunduba

No estudo realizado por Cristo e Luz (2014) na bacia do Tucunduba, foi realizado um mapeamento morfológico com a identificação de unidades ou formas de relevo classificadas como: Planície Aluvial, Vertentes, Terraço Fluvial e Topo do Terraço (Figura 5).

Em estudos anteriores realizados por Luz et al., (2012) foram descritas cada uma das unidades de relevo identificadas na BHT, tais como:

Áreas de Planície: identificadas com cotas de até 4 metros, é a de maior extensão territorial, ocupando cerca de 44,30 % da área total da bacia, o que caracteriza uma ampla planície de inundação. Esta unidade da bacia é caracterizada como uma planície quaternária ou unidade de várzea composta por sedimentos inconsolidados de origem arenosa e lamosa.

Áreas de vertentes: com cotas entre 4 e 8 metros, representa cerca de 33,40 % da área total da bacia. Interpretadas como “suaves caimentos”, voltados à direção sul da bacia, no sentido do rio Guamá, onde encontra a planície e forma o sistema ambiental de várzea.

Áreas de terraço: com cotas entre 8 e 12 metros, equivale a 10,50 % da área da bacia, se encontram nas proximidades da unidade classificada como topo do terraço.

Áreas do topo do terraço: com cotas entre 13 e 16 metros, representa 11,80 % do total da bacia, parte mais elevada. As unidades de terraço ou unidade de terra firme estão edificadas em rochas sedimentares plio-pleistocênicas da Formação Barreiras, exibindo extensos tabuleiros continentais.

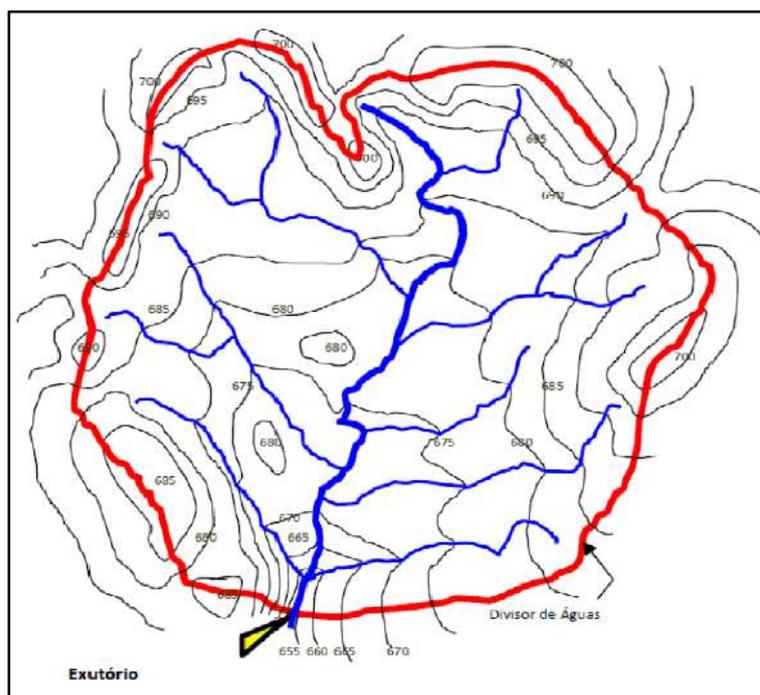
Figura 6 - Divisor de águas de uma bacia de drenagem

Na Figura 6 é apresentado um modelo curvas de nível, onde é possível identificar as feições de talvegue demarcadas pela própria drenagem, o “Exutório” (seta amarela) e o divisor de águas demarcado pela linha vermelha que separa o escoamento.

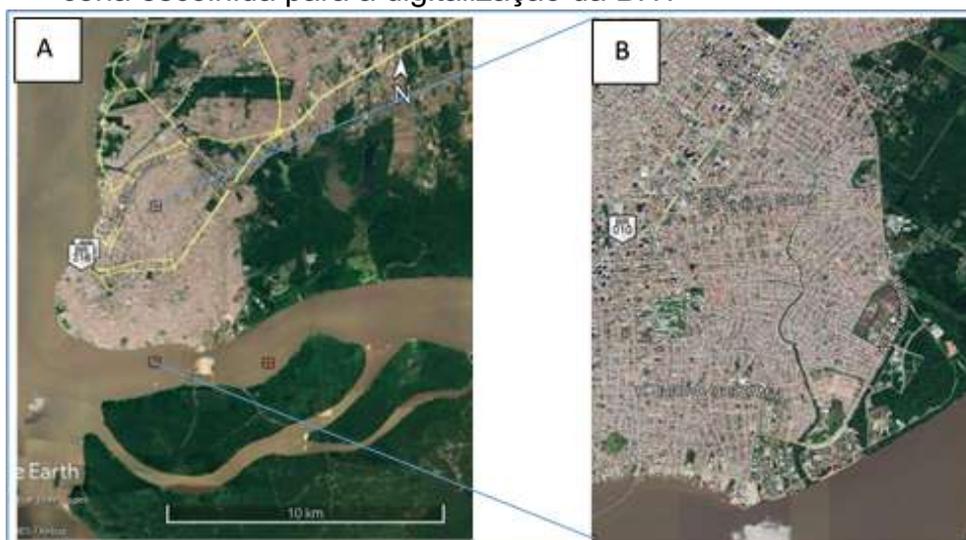
Figura 7 - Imagem do *Google Earth*, em A visão geral de Belém, em B tem-se a cena escolhida para a digitalização da BHT

Com base no trabalho de Cristo e Luz (2014), foi realizado um estudo da topografia e morfologia da BHT por meio de imagem de satélite disponíveis na versão livre para usuários do *Google Earth Pro*. Para isso, foi tomada uma cena no *Google Earth* que abrangesse a região da BHT. A metodologia de aquisição de dados ocorreu com a obtenção dos dados 3D a partir das imagens do *Google Earth* permite a construção de um Modelo Digital de Terreno (MDT), o *software* utiliza imagens de satélite combinadas com dados de elevação topográfica Shuttle Radar Topography Mission (SRTM). A Figura 7, apresenta a cena escolhida para o estudo e definição dos limites da BHT.

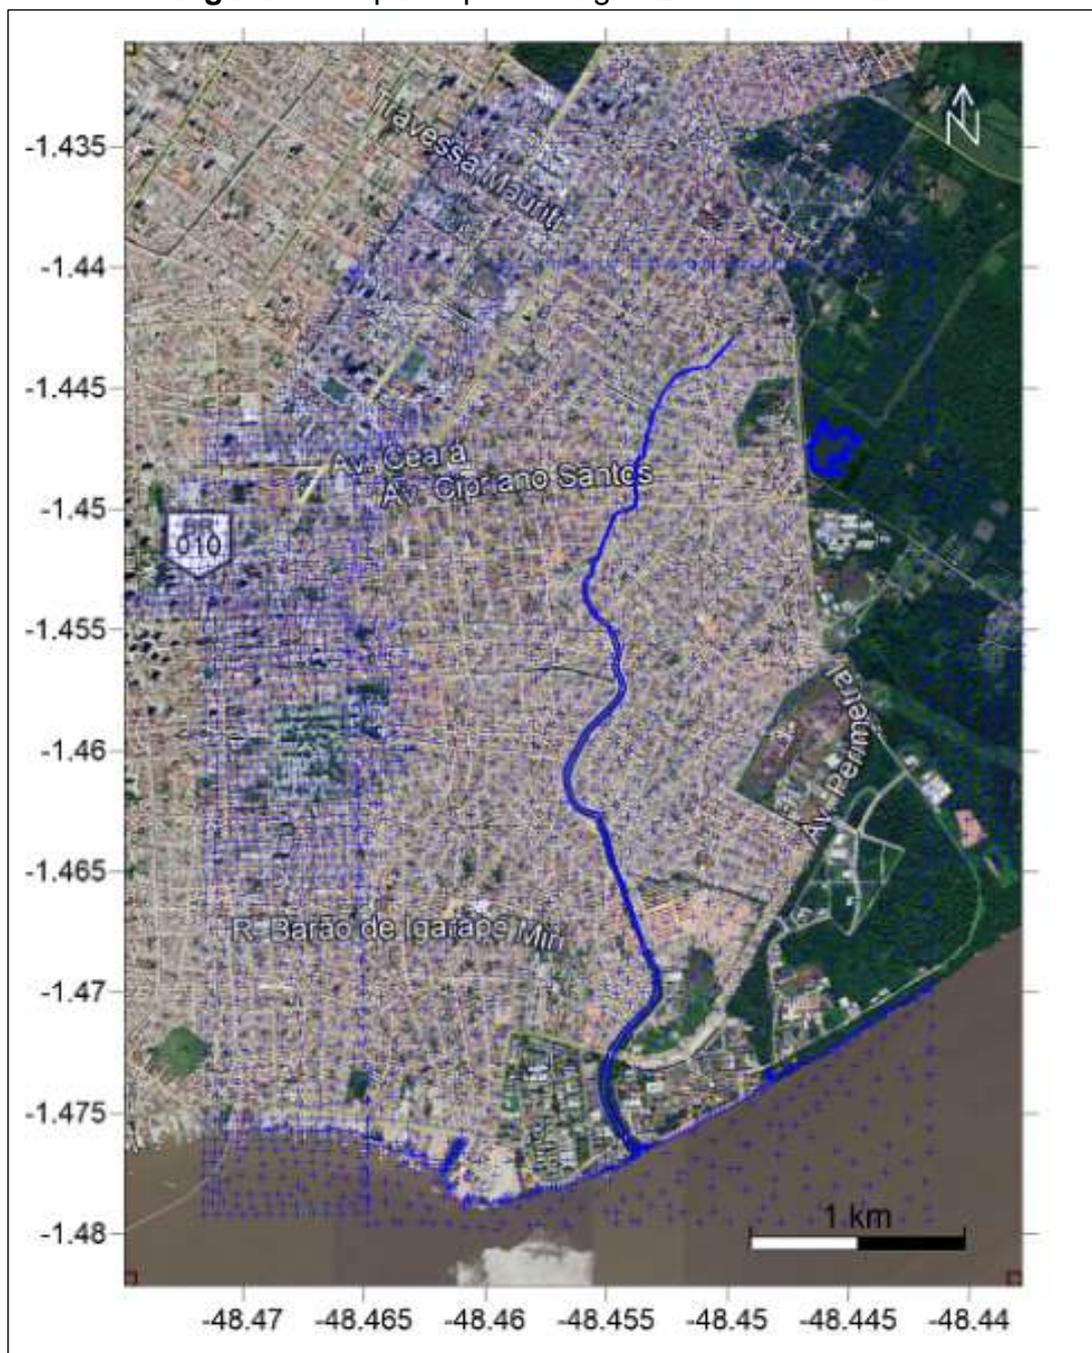
Figura 8 - Mapa de pontos digitalizados sobre a BHT

A digitalização da imagem foi realizada por meio manual a partir da série de perfis pré-definidos. De cada ponto, sobre os perfis, foram capturadas as coordenadas de latitude e de longitude (em graus decimais) e salvas em arquivos 'kml' para posterior processamento. O dado de elevação (altitude), para cada ponto digitalizado, foi registrado em planilha para seguinte processamento. A metodologia de digitalização consistiu em elaborar uma malha de pontos distribuídos e, afastados aproximadamente por 50 a 70 metros. Dessa forma, foram obtidos mais de 5.000 (cinco mil) pontos sobre a cena escolhida.

Na Figura 8, tem-se o mapa de pontos sobre a imagem que abrange os dados de coordenadas e de elevação do terreno, que foram combinados por edição para compor um dado 3D (x, y e z). No passo seguinte, os dados, foram processados com o software Surfer 10 para gerar um grid tridimensional, do Modelo Digital de Elevação do terreno (MDE). O resultado deste processamento é apresentado na Figura 9.

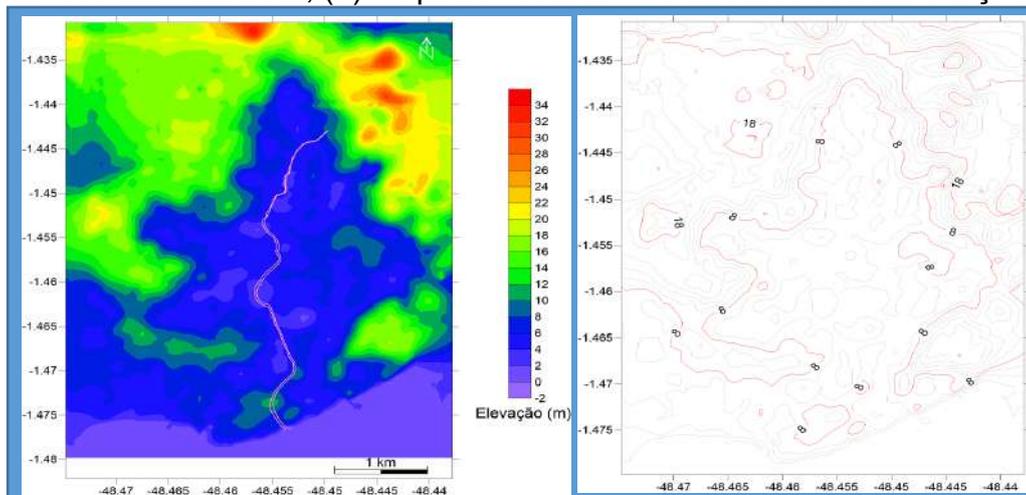
Figura 9 - Modelo de elevação da BHT por mapa de contorno. (a) mapa de contorno em cores e, (b) Mapa com as isolinhas das cotas de elevação

De acordo com mapa topográfico gerado, observa-se a morfologia da BHT. Nota-se que a maior parte da área estudada, encontra-se em zonas de cotas baixas variando entre 3 até 6 metros de elevação. Durante os períodos de intensas chuvas que culminam com as marés altas e, também nas marés de lance, geralmente muitas porções da bacia ficam inundando a região da BHT. Observa-se que as cotas mais elevadas coincidem com as regiões do bairro do Marco e de São Brás; outra área evidentemente elevada, é a região ocupada pela Embrapa, com elevação um pouco mais de 25 metros; como pode ser visualizado na Figura 10.

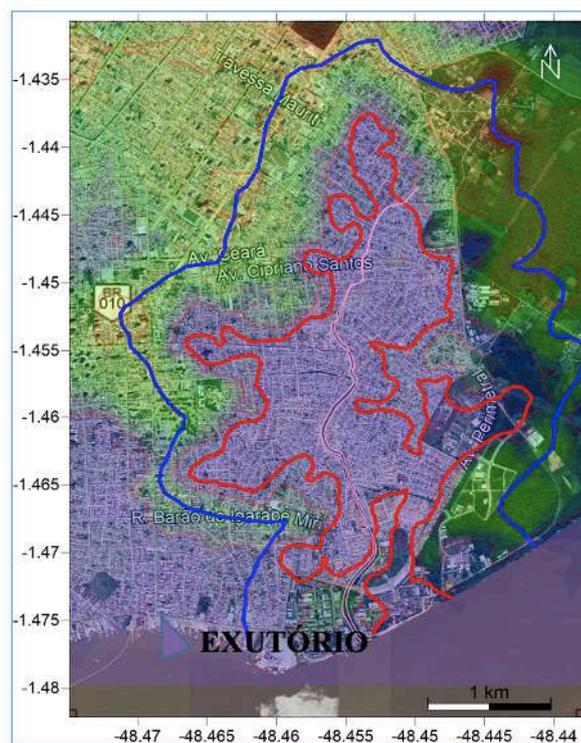
Figura 11 - Mapa de divisores de água na BHT

A partir de uma análise visual, do modelo de elevação tridimensional da BHT, que foi apresentado na Figura 10, é possível delimitar o divisor de águas pluviais e, a cota base de seis metros, abaixo da qual, a região é sujeita às possíveis inundações. A linha azul na Figura 11 representa o possível divisor de águas, a partir do qual, as águas de superfície são direcionadas para o talvegue da BHT em cotas inferiores a seis metros, representado na mesma Figura pela linha vermelha e, se direcionam ao “Exutório” (seta amarela), localizado na margem direita do rio Guamá.

Na imagem combinada acima, é possível observar a existência de algumas incoerências de elevações como, por exemplo, na desembocadura do Igarapé Tucunduba, que apresenta elevação superior a cota de quatro metros (linha em vermelho); estas medidas foram associadas às copas das árvores mais densas, alvos capturados durante as aquisições das medidas SRTM.
