ANÁLISE MORFOLÓGICA DE UM TRECHO DO MÉDIO CURSO DA SUB-BACIA HIDROGRÁFICA DO RIO PIRIRIM, SETOR COSTEIRO ESTUARINO DO ESTADO DO AMAPÁ¹

MORPHOLOGICAL ANALYSIS OF A STRETCH OF THE MEDIUM COURSE OF THE PIRIRIM RIVER
HYDROGRAPHIC SUB-BASIN, AN ESTUARINE COASTAL SECTOR IN THE STATE OF AMAPÁ

Eraldo dos Anjos Freitas¹
Celina Marques do Espírito Santo²

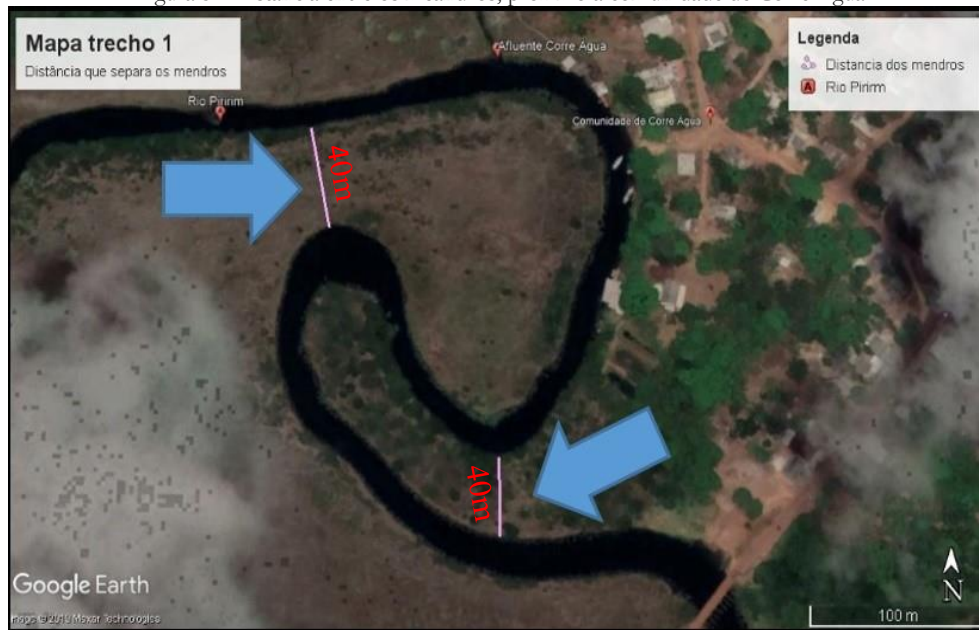
Figura 5 - Distância entre os meandros, próximo a comunidade de Corre Água

Neste sentido, as curvas do rio no trecho (1) chegam a medir 40 metros de extensão separando o contorno de um meandro ao outro em linha reta, medido por dentro da faixa de terra que futuramente pode-se tornar um meandro abandonado conforme pode ser verificado na (figura 5).

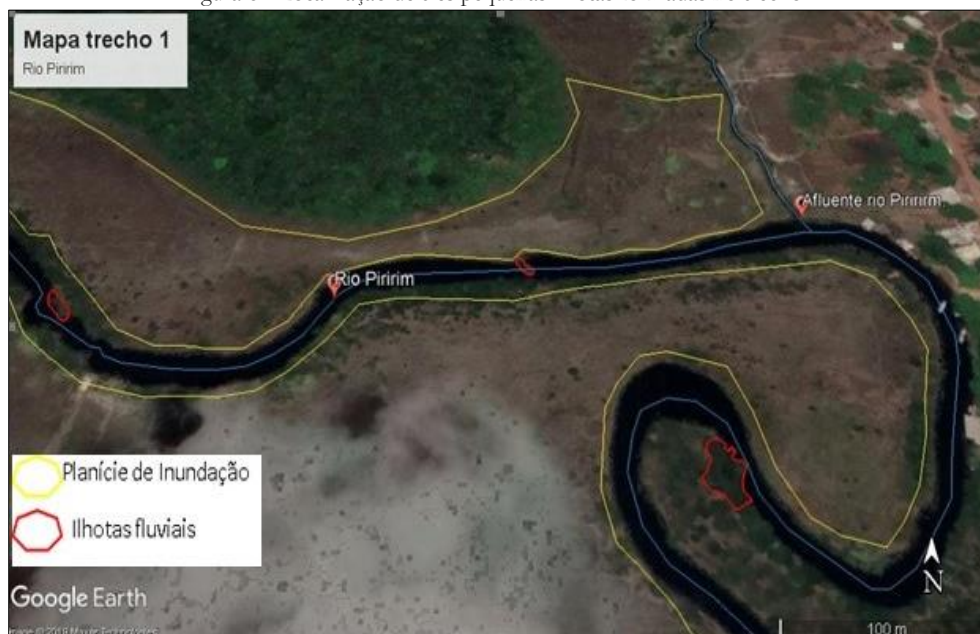
Figura 6 - Localização de três pequenas ilhotas formadas no trecho 1

As ilhotas formadas no canal fluvial do rio Pírim crescem lentamente em direção ao centro do rio e causam alterações na largura do canal fluvial nestes pontos, devido ao afloramento da vegetação ciliar na margem esquerda ou pelo desgaste na margem direita causado pela erosão natural.

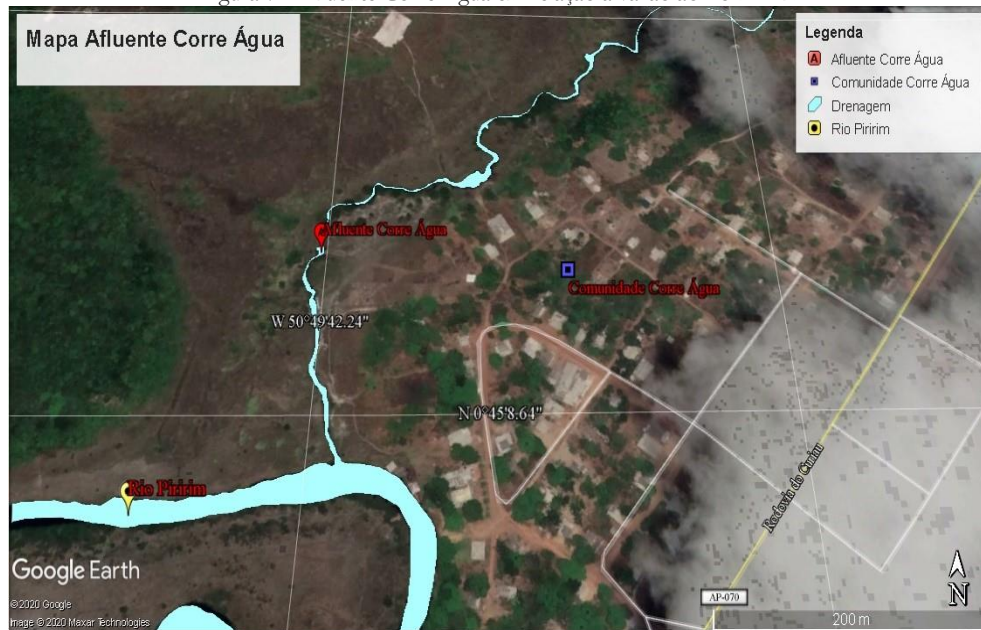
Figura 7 - Afluente Corre Água em relação à vazão ao rio Piririm

Afluente denominado de Corre Água, localizado na margem esquerda do rio Pírim (figura 7), apresenta-se em forma de meandros caracterizado pelo canal estreito de baixa sinuosidade e profundidade em todo seu percurso. No entanto, há pontos em que os processos erosivos atuantes

são bem intensificados decorrente da energia da água e da velocidade das correntes serem fortes, uma vez que se trata de um rio de primeira ordem que nasce em declividade mais alta.

Este canal é do tipo perene com padrão de escoamento endorréico, que apresenta maior volume de água no inverno amazônico devido as intensas chuvas que precipitam diretamente ou que escoam superficialmente em direção ao leito do rio, transportadas das partes elevadas da sub-bacia hidrográfica.

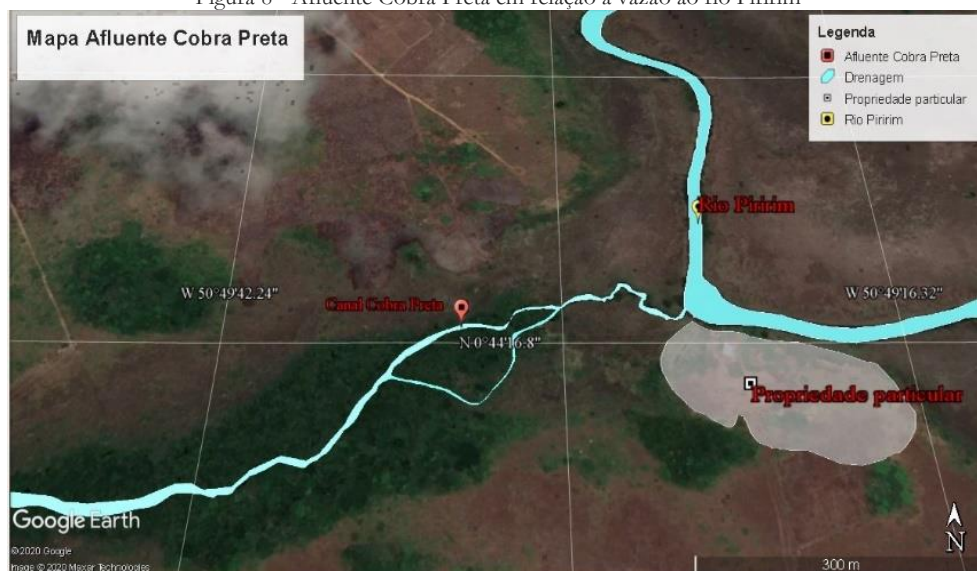
Figura 8 - Afluente Cobra Preta em relação a vazão ao rio Piririm

Afluente denominado de Cobra Preta, localiza-se a margem direita do rio Piririm (figura 8), com nascente próximo da comunidade de Inajá no município de Itauba. Neste tributário o fluxo da água em alguns pontos torna-se turbulento e correntes mais fortes, com velocidade média e de maior energia e capacidade de erosão e transporte de sedimentos.

Este canal também é do tipo perene, de escoamento endorréico, estreito e de baixa profundidade na sua feição, registram pontos com formação de pequenas ilhas que se originaram pela deposição de materiais erodidos do continente ou por afloramentos vegetais, os quais são influenciados pela hidrodinâmica dos rios da sub-bacia e pelas forçantes climáticas.
