USO E CAPTAÇÃO DE ÁGUAS SUBTERRÂNEAS EM ZONAS RURAIS NO SEMIÁRIDO BRASILEIRO

GROUNDWATER USE AND ABSTRACTION IN RURAL AREAS IN THE BRAZILIAN SEMI-ARID REGION

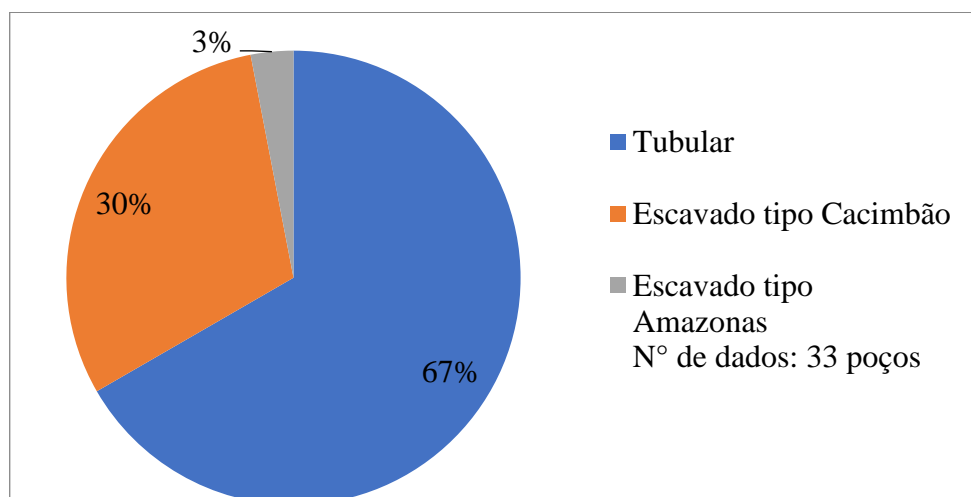
Figura 3 - Tipologia dos poços

Na Figura 2, observa-se também, uma tabela onde consta os tipos de poços. Nela estão dispostas as informações sobre as tipologias de 33 pontos de captação da água (Figura 3). Com relação aos poços tubulares, têm como características principais serem revestidos de PVC (policloreto de vinila) ou PVC geomecânico, que é o material projetado para perfuração de poços (Simabukuro, 2000). Na área de estudo foram contabilizados 22 poços tubulares, destes, apenas um é do tipo PVC convencional, e 21 construídos com PVC geomecânico.

Observando o gráfico da Figura 3 é possível identificar que a maioria dos poços pesquisados são do tipo tubular. Os poços tubulares apresentam profundidades que variam de 47 a 112 metros e são as principais fontes de

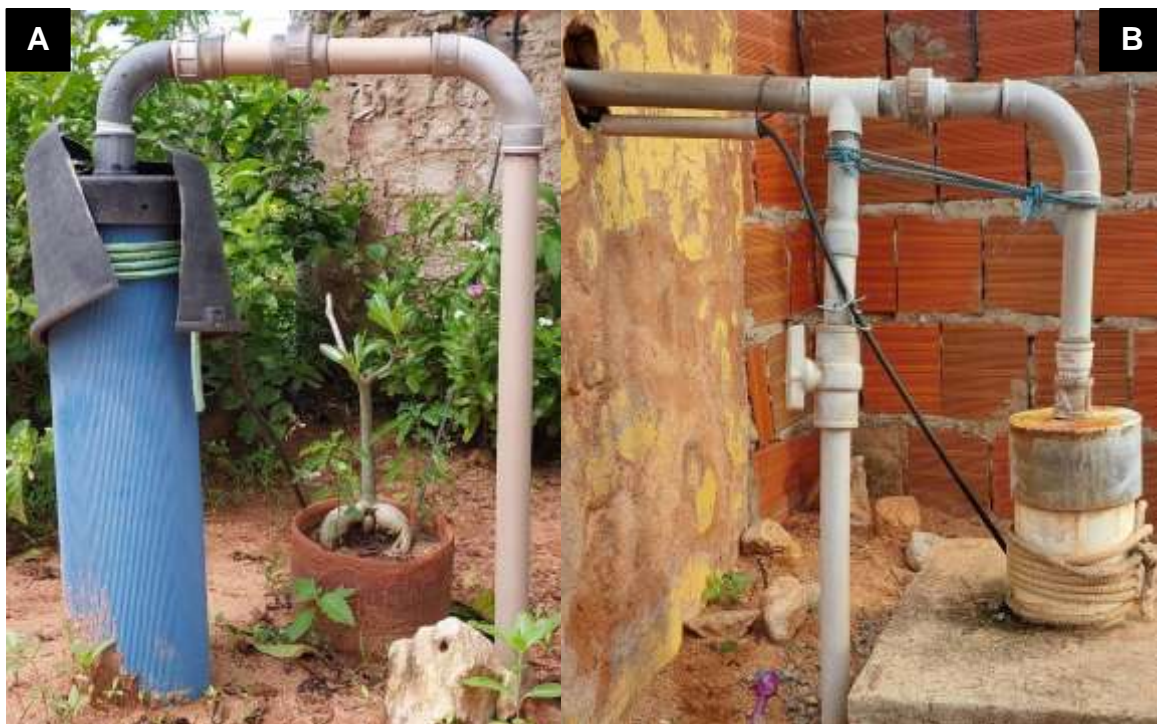
Figura 4 - Poços tubulares: (A) PVC geomecânico e (B) PVC convencional

captação de águas atualmente. A maioria destes poços foram construídos nos últimos 23 anos e são os mais comuns no local onde se realizou a pesquisa, com 67% do total de poços escavados. A Figura 4 mostra poços tubulares localizados no distrito de Córrego, revestido em PVC geomecânico (Figura 4-A) e em PVC convencional (Figura 4-B).

Outra característica dos poços tabulares, apresentados nas imagens da Figura 4, é a necessidade de uso de bombas elétricas para a exploração da água. É importante informar, também, que de acordo com a pesquisa em campo foi possível notar que, no período anterior aos anos 2000, o abastecimento de água para as famílias do distrito de Córrego dependia de poços escavados do tipo amazonas ou cacimbão, ou seja, os poços tubulares foram construídos mais recentemente.

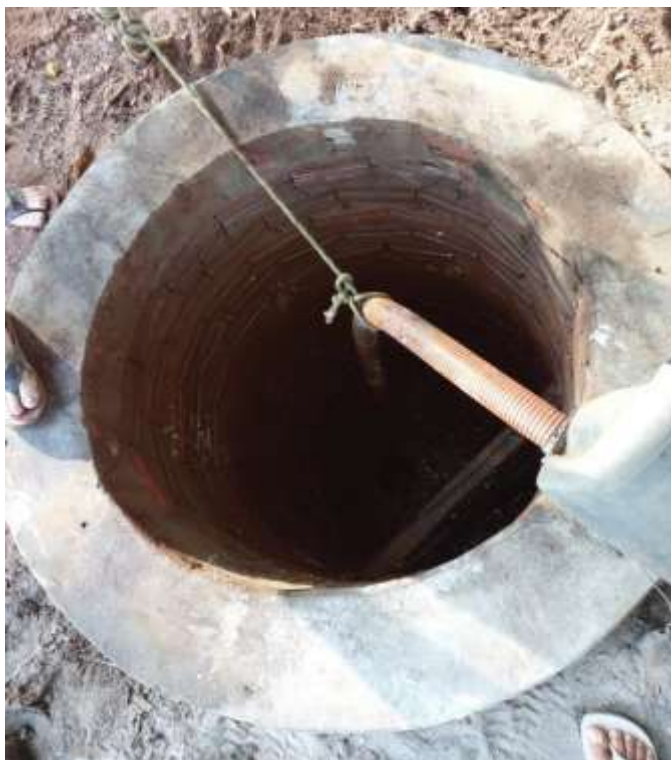
Figura 5 - Poço do tipo cacimbão com revestimento em alvenaria

geológica (Vasconcelos, 2014). A Figura 5 mostra um poço desse tipo encontrado na área do estudo. Geralmente, este tipo de poço tem estrutura superficial em alvenaria, o que facilita a retirada da água.

Os poços escavados do tipo cacimbão, como mostra a Figura 5, juntamente com os poços amazonas, que nesta pesquisa representou apenas 3%, eram os mais comuns no *lôcus* da pesquisa antes do ano 2000, provavelmente pela facilidade em construí-los. Não exigindo grandes profundidades, o que o torna com custo menor, entretanto, tem maior probabilidade de contaminação, por ser pouco profundo.

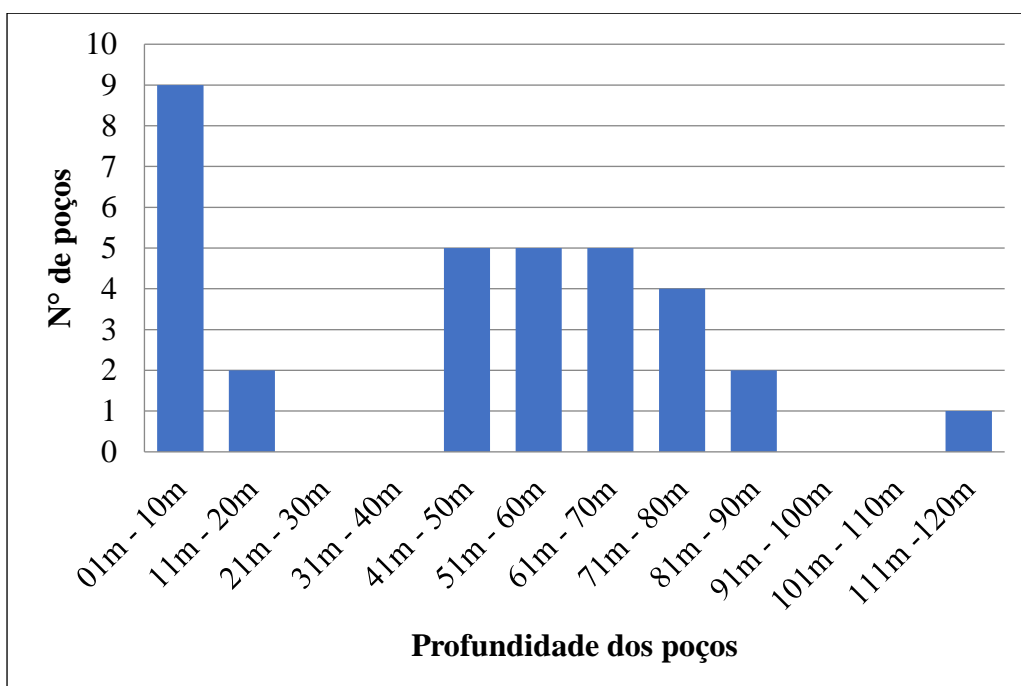
Figura 6 - Profundidade dos poços na área estudada

A espacialização dos dados de profundidade na área estudada (Figura 6) permite verificar que estes poços possuem profundidade variando entre quatro e 112 metros. Nos poços tubulares revestidos com PVC convencional e PVC geomecânico as profundidades estão entre 47 e 112 metros, classificando-se como poços de profundidade média a profundo. Já os poços escavados do tipo amazonas e do tipo cacimbão tem profundidade de quatro a 17 metros e, a profundidade média é de nove metros, classificando-se como poços rasos.

Observando o gráfico da Figura 6 é possível inferir que nove poços têm profundidade entre um e dez metros e representam o maior percentual, (27%) do total analisado e apenas um (3%) tem profundidade entre 111 e 120 metros. Os demais variam entre 11 e noventa metros. Com relação a situação em que se encontram os poços da área estudada, verificou-se que 27 estão ativos (em uso), e seis inativos. Alguns poços inativos se encontram abertos e não protegidos, sendo potenciais fontes de poluição direta das águas subterrâneas.

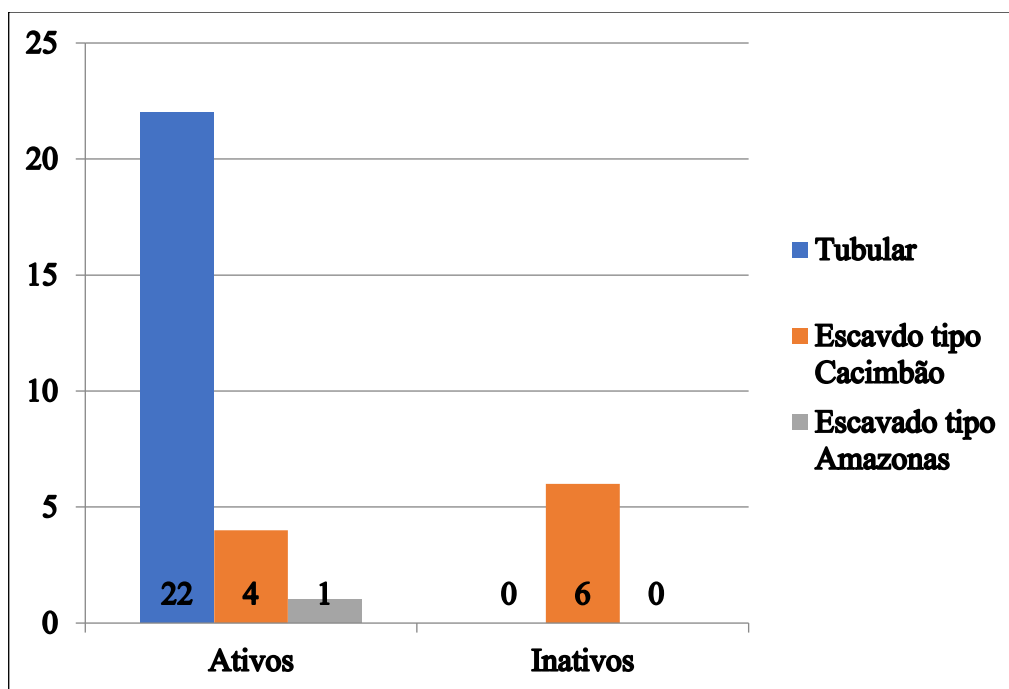
Figura 7 - Situação dos poços, por tipologia

Posteriormente, verificou-se a situação dos poços por tipologia (Figura 7), na análise foi possível identificar que dos 27 poços ativos, 22 são tubulares e cinco

são escavados, sendo quatro do tipo cacimbão e um do tipo amazonas. Deste total, seis estão inativos, todos escavados do tipo cacimbão. Os poços do tipo escavado são mais antigos de acordo com a amostra da pesquisa e suas águas são utilizadas para as atividades de irrigação (agricultura) e pecuária. Esses dados do estudo reafirma o caráter secundário no uso das águas destes tipos de poços para abastecimento doméstico.
